<u>Case study:</u> Besloten Hofje/Enclosed Garden 4 : Enclosed Garden with the Virgin and Child with St Anne, Daniel in the Lions' Den and St Jerome

<u>Author(s) of the report</u>: Marina Van Bos, Ina Vanden Berghe, Maaike Vandorpe <u>Report date</u>: 23/11/2021

1. Niet-invasieve oppervlakte-analysen

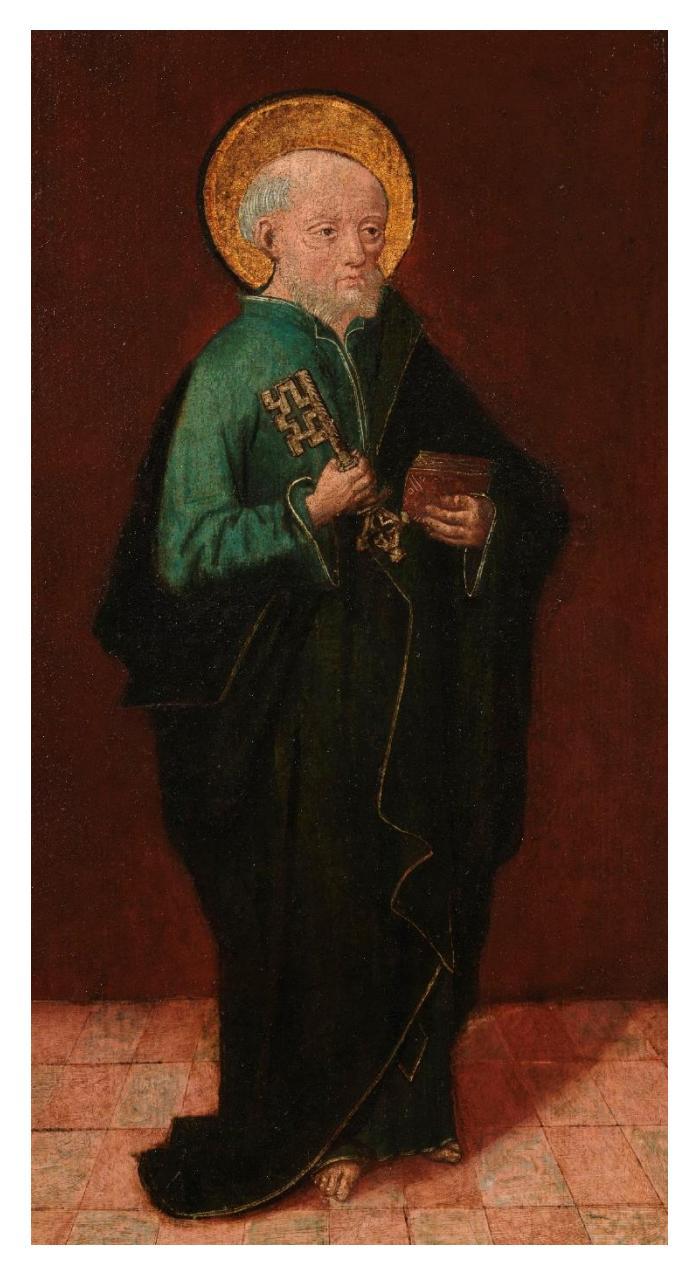
Figuur 1: de met MA-XRF geanalyseerde zone meet 21.5 x 37.5 cm

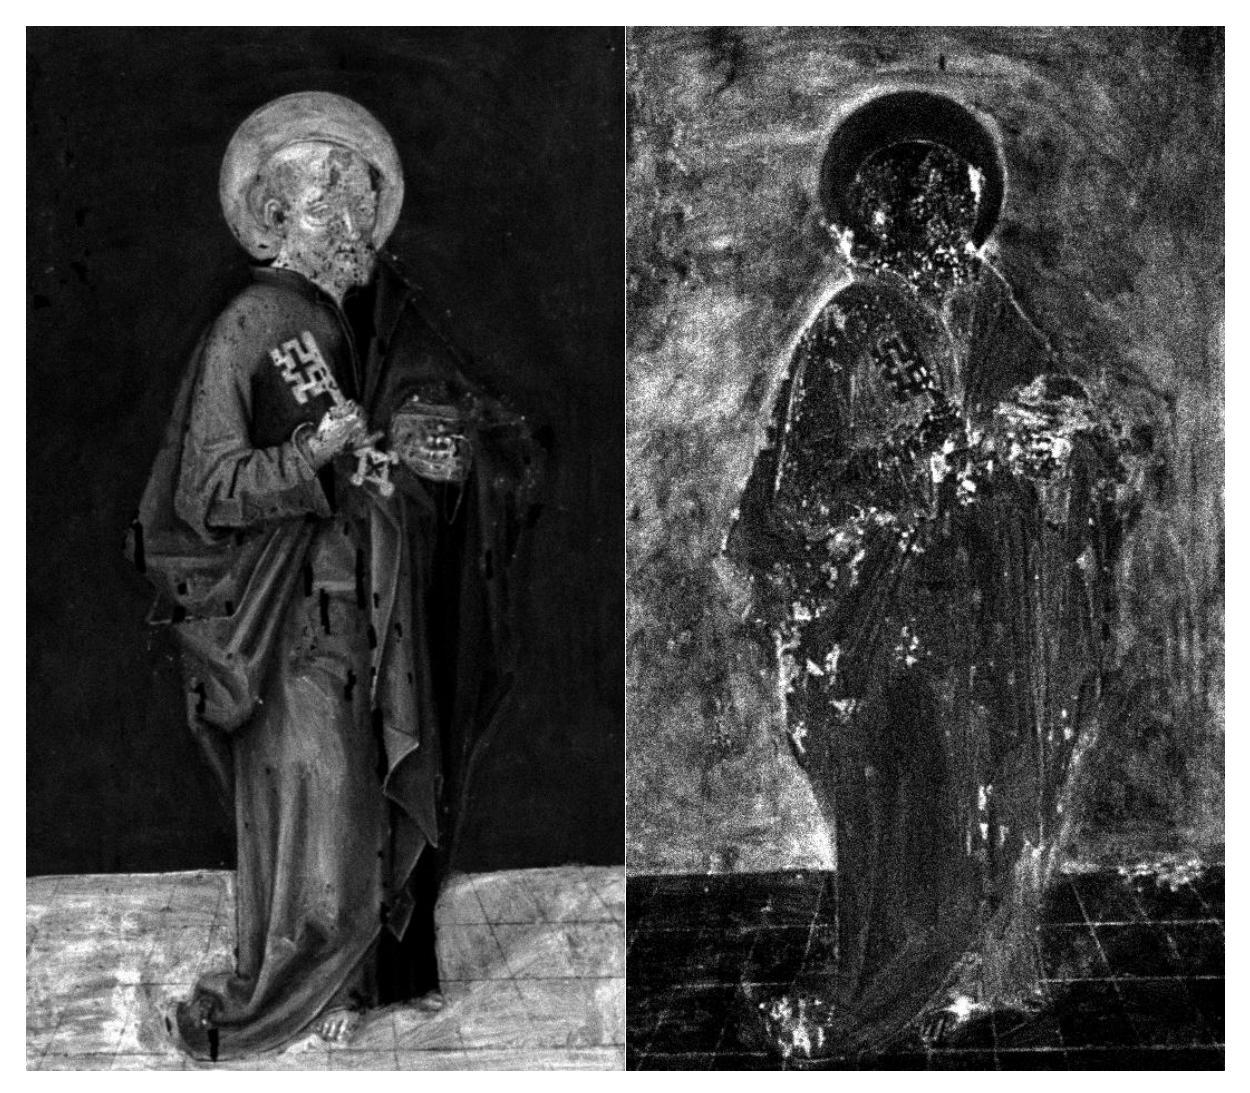
Figuur 2: MA-XRF verdeling van lood (links) en calcium (rechts)

De verdeling van calcium, ijzer, koper, lood, kwik, goud en chroom wordt weergegeven in figuren 2-5; het gaat om zwart/wit beelden waarbij wit wijst op de aanwezigheid van het chemisch element en zwart overeenkomt met de afwezigheid van het element. Deze elementmappen laten niet enkel identificatie toe, maar illustreren tevens de conditie van het schilderij.

De kledij van Petrus licht op in de beelden met de koper- en loodverdeling. Het gebruik van koper wijst hier wellicht op het gebruik van azuriet voor het lichtblauwe onderkleed en van een kopergroen pigment voor de mantel. Het onderscheid tussen verdigris, een koperacetaat pigment of malachiet, een kopercarbonaat pigment is op basis van de uitgevoerde XRF analyse niet te maken. Loodwit werd gebruikt voor de lichtere tonen van het onderkleed en de hoogsels in de plooien van de mantel.

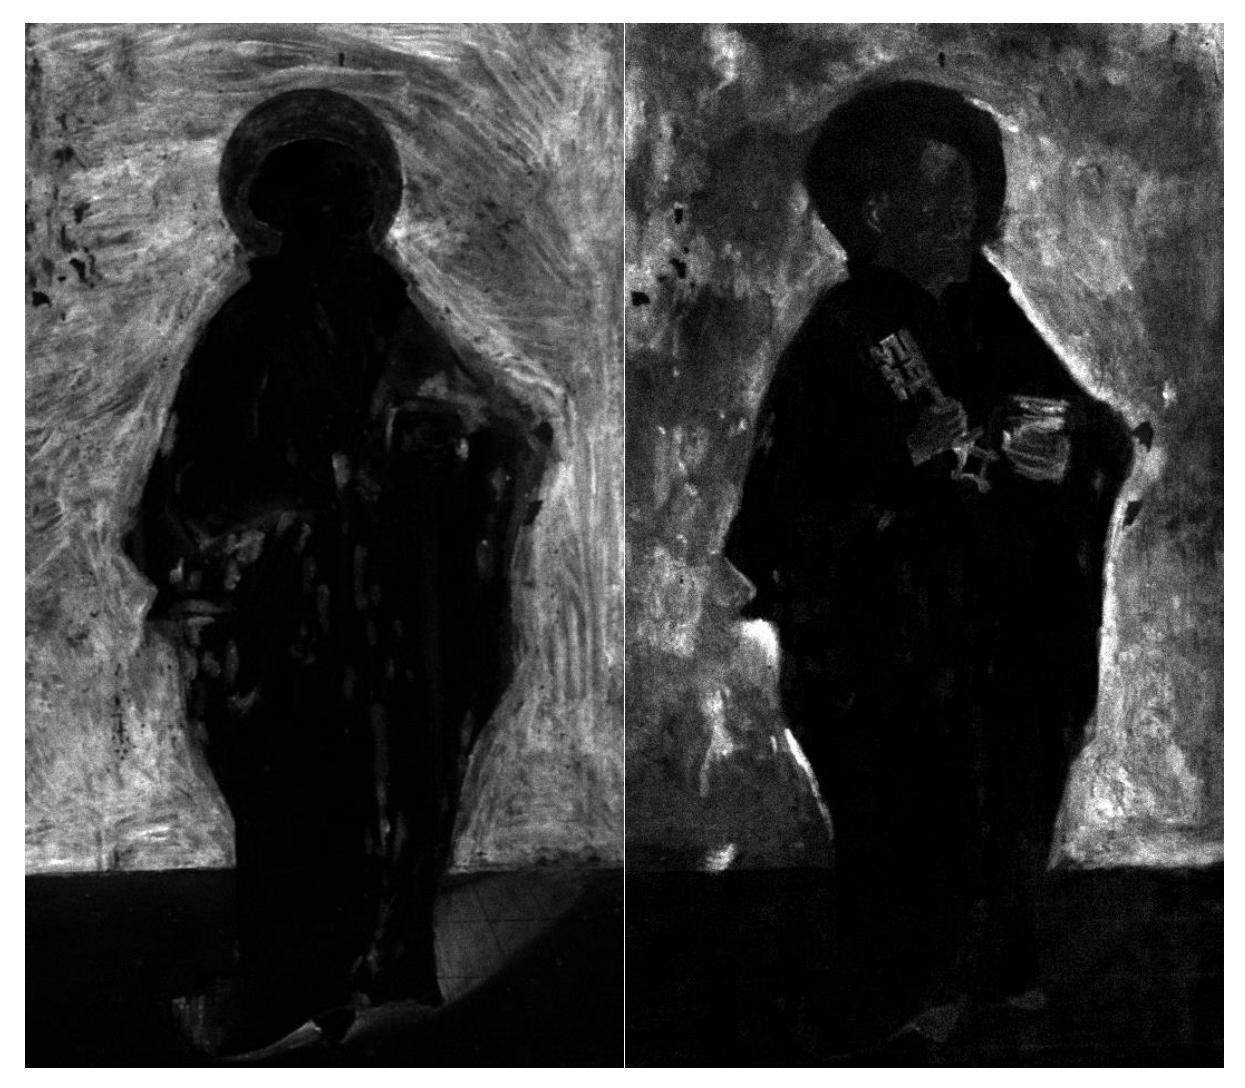
Figuur 3: MA-XRF verdeling van ijzer (links) en kwik (rechts)

De roodbruine achtergrond is geschilderd met een aardepigment en vermiljoen. Ook de schaduw op de vloer werd geschilderd met een aardepigment.

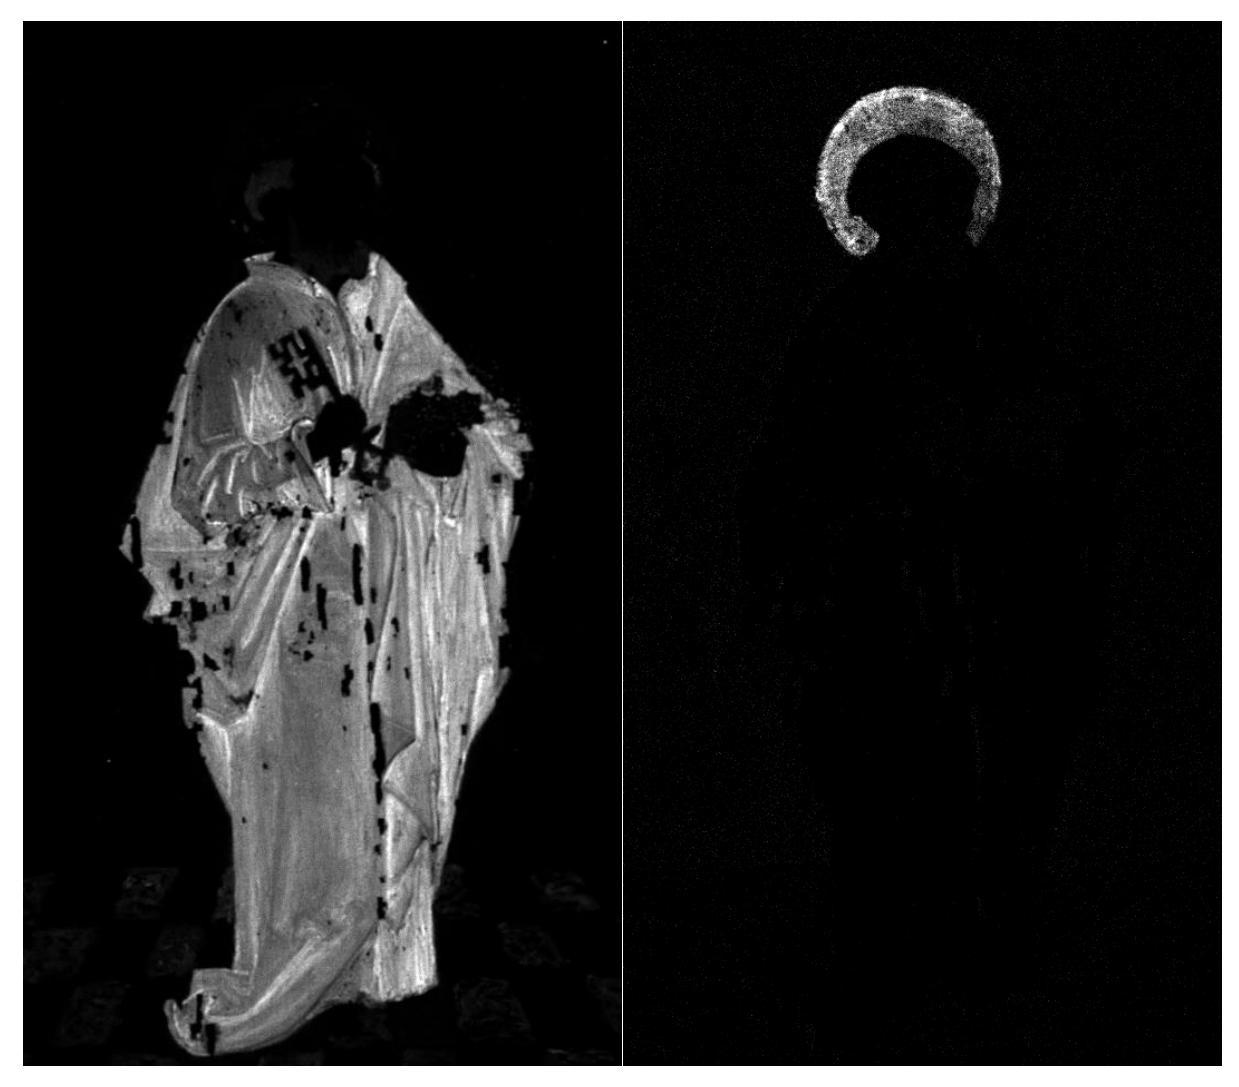
Figuur 4: MA-XRF verdeling van koper (links) en goud (rechts)

Deze prachtige kleuren en de fijn uitgewerkte plooien in de kledij, die op de twee XRF-beelden te zien zijn, zijn vóór de conservatiebehandeling volledig onttrokken van het oog. Een donkergroene, bijna zwarte overschildering bedekt de volledige mantel waardoor de zorgvuldig geschilderde plooien amper of niet zichtbaar zijn. Voor deze overschildering werd gebruik gemaakt van synthetische pigmenten. Het gebruik van chroompigmenten voor lokale retouches wijst op recente ingrepen (ten vroegste 19^e E); De zwarte 'vlekken' in de mantel in het beeld met de koperverdeling duiden op lacunes in de verflaag.

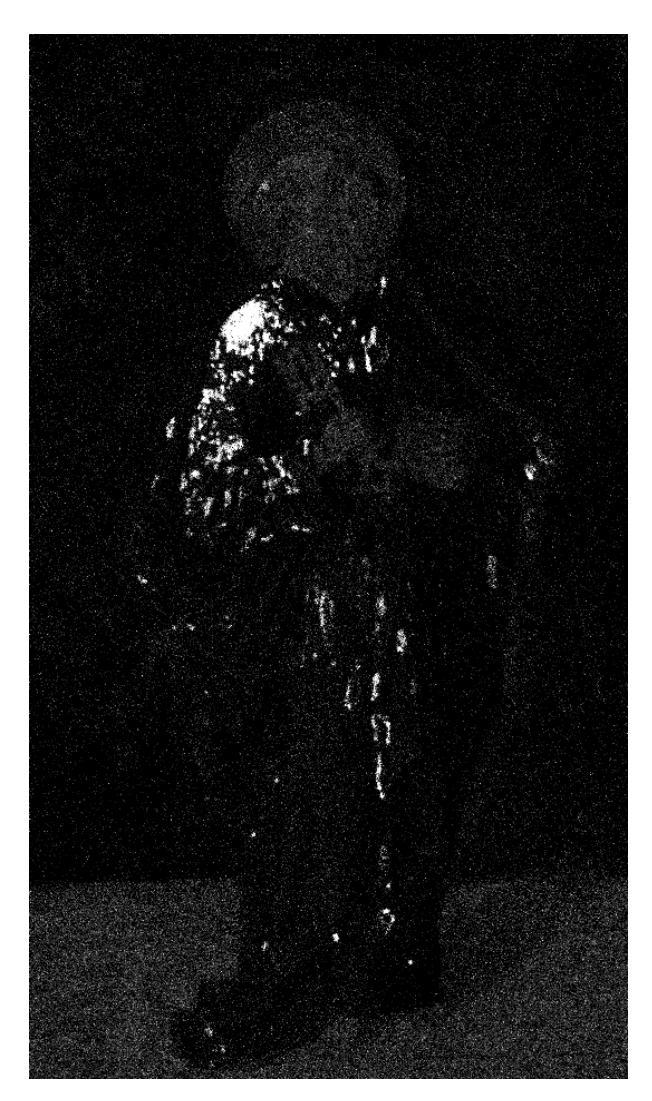
Figuur 5: MA-XRF verdeling van chroom

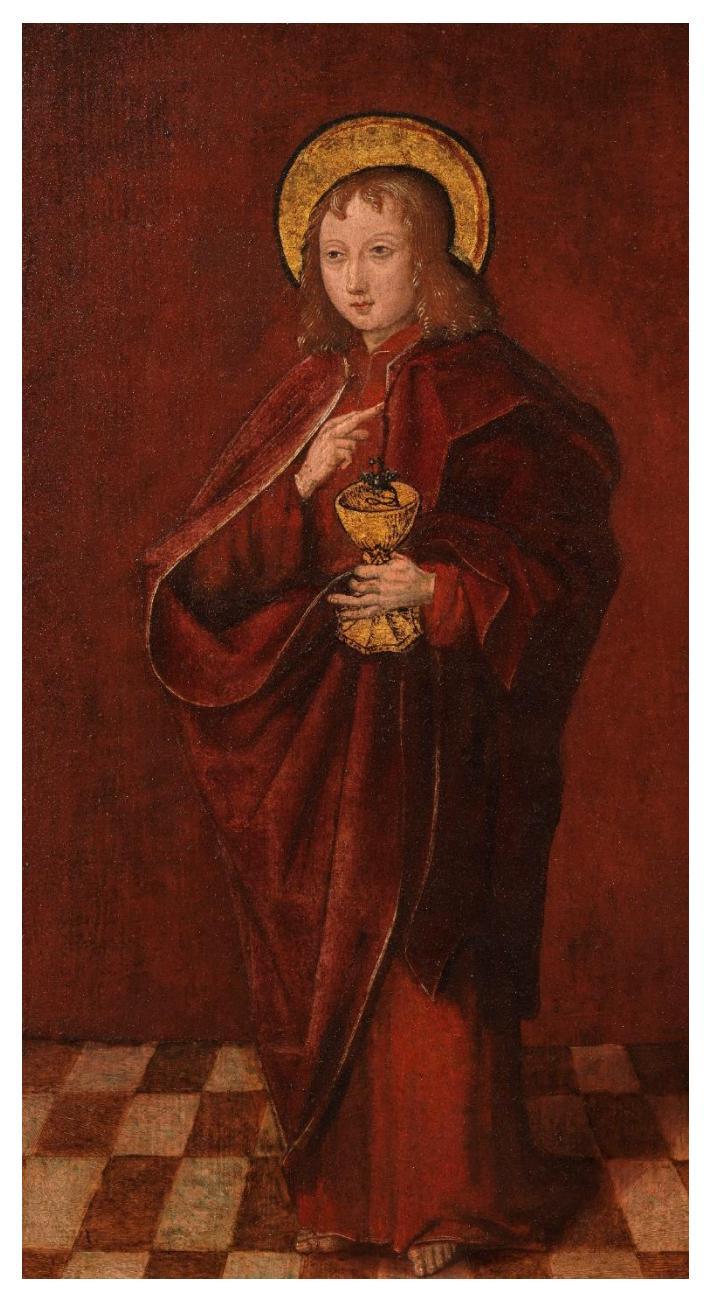
Figuur 6: de met MA-XRF geanalyseerde zone meet 20 x 37.6 cm

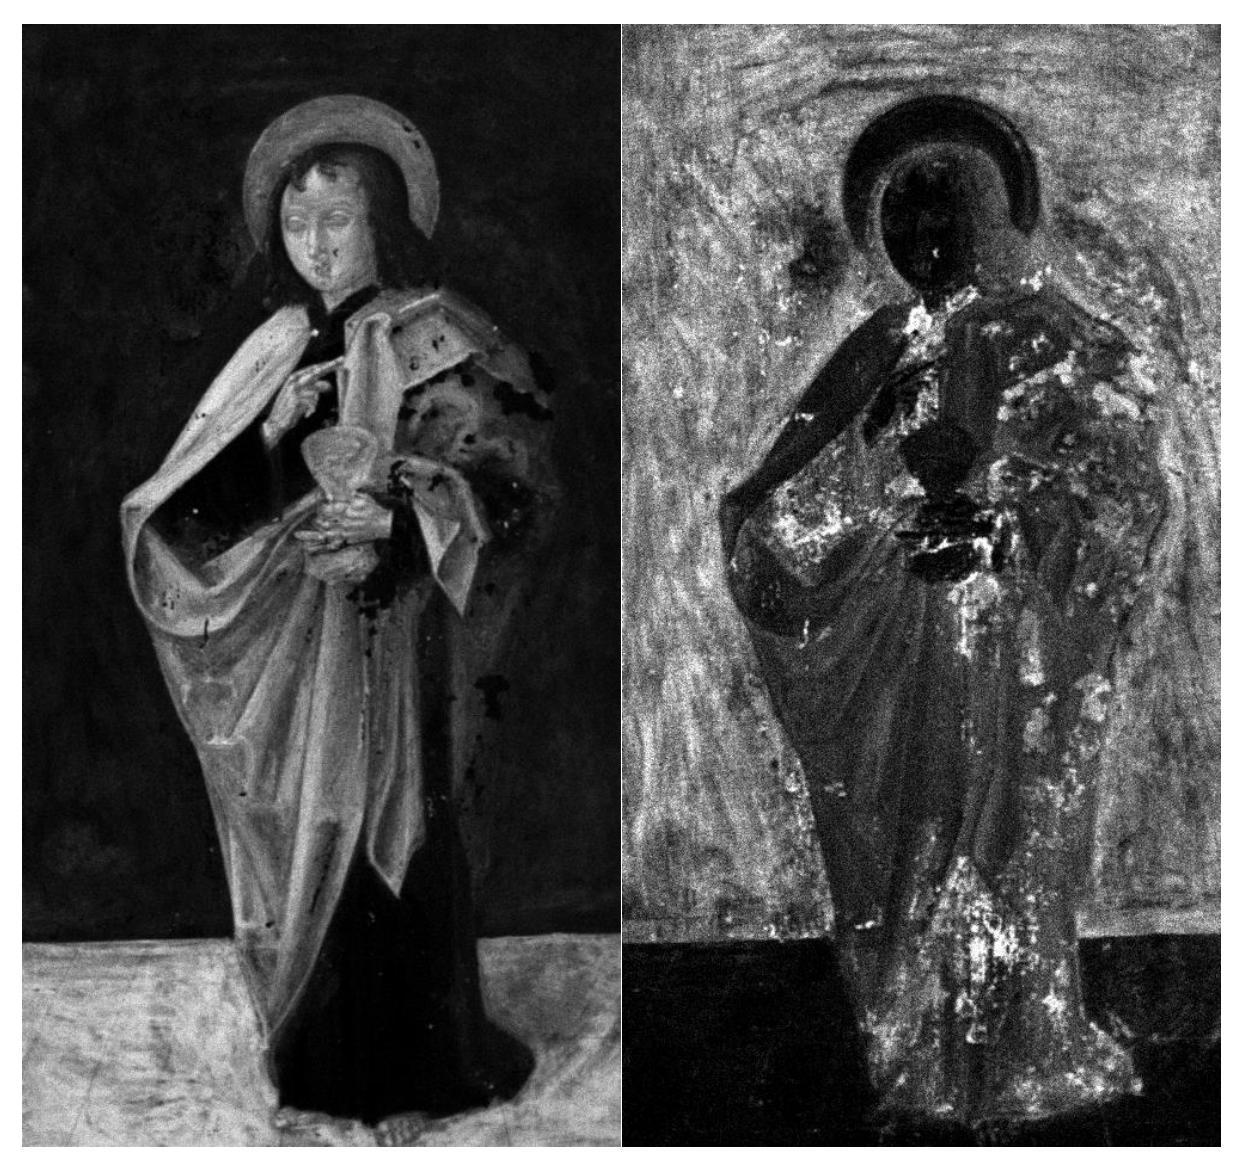
Figuur 7: MA-XRF verdeling van lood (links) en calcium (rechts)

Anders dan bij het paneel met Petrus wordt Johannes voorgesteld tegen een bruinrode achtergrond, geschilderd met aardepigmenten (geen vermiljoen). Ook de schaduw op de vloertegels en het bruine haar zijn geschilderd met aardepigmenten. Het kleed van Johannes is dan wel met vermiljoen geschilderd, de mantel evenwel niet. Wellicht werd een organisch rood pigment gebruikt voor de mantel. Het beeld met de verdeling van lood toont mooi de plooival in de mantel.

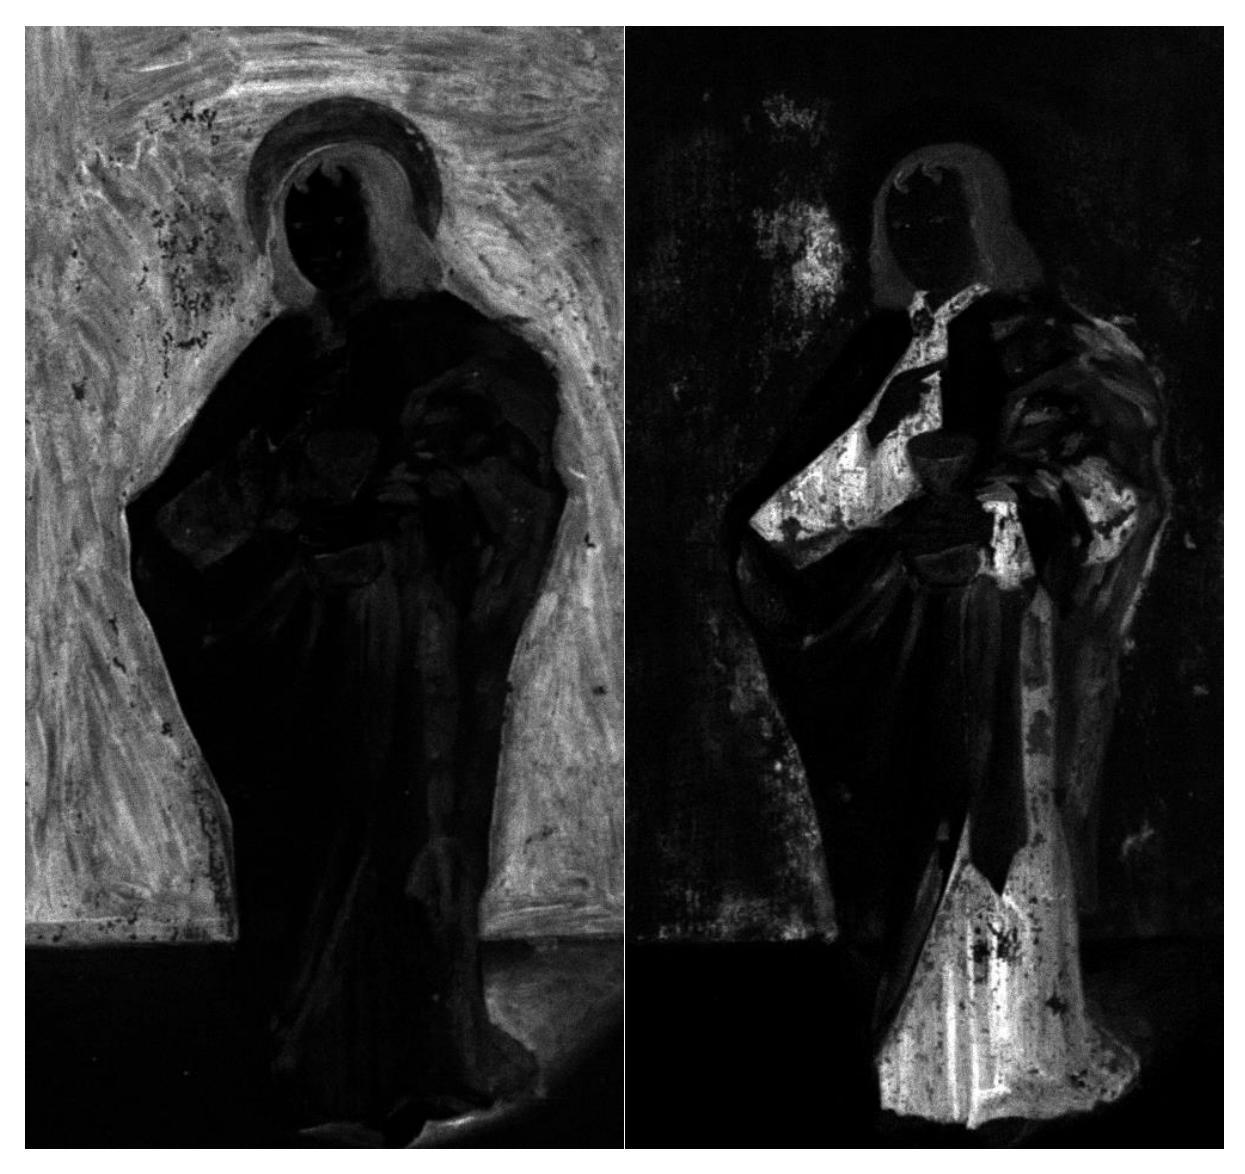
Figuur 8: MA-XRF verdeling van ijzer (links) en kwik (rechts)

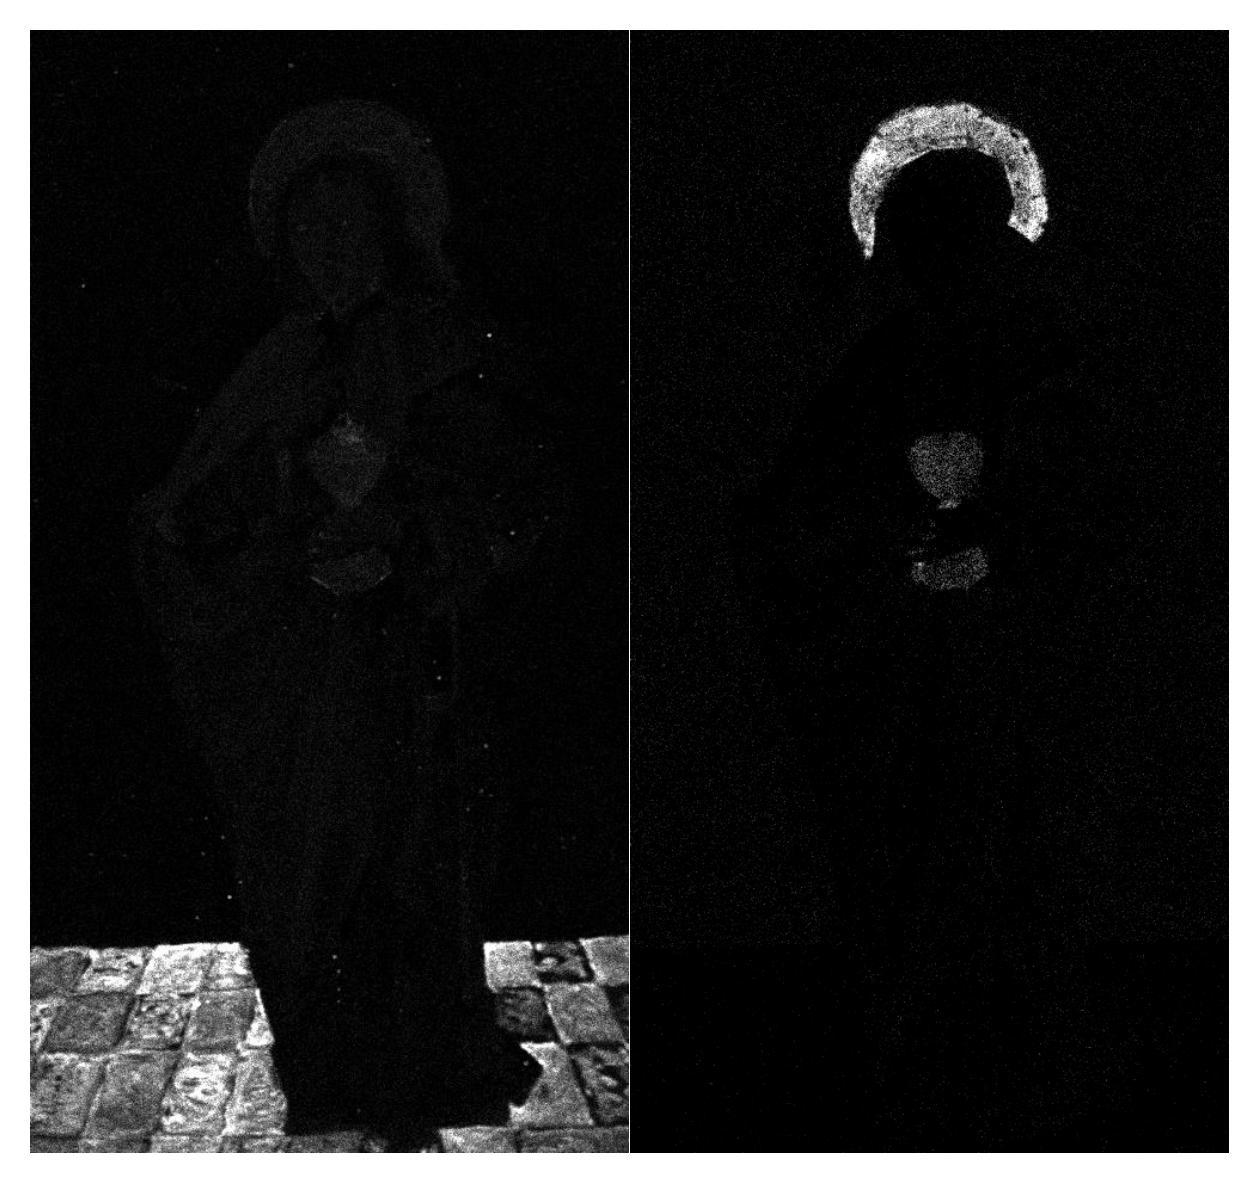
Figuur 9: MA-XRF verdeling van koper (links) en goud (rechts)

Opmerkelijk is de afwezigheid van een duidelijk rood pigment bij de vloertegels (eveneens een organisch rood in combinatie met loodmenie?) én de aanwezigheid van een koperpigment bij de vloertegels wat suggereert dat een onderliggende blauwe of groene kleur aanwezig is.

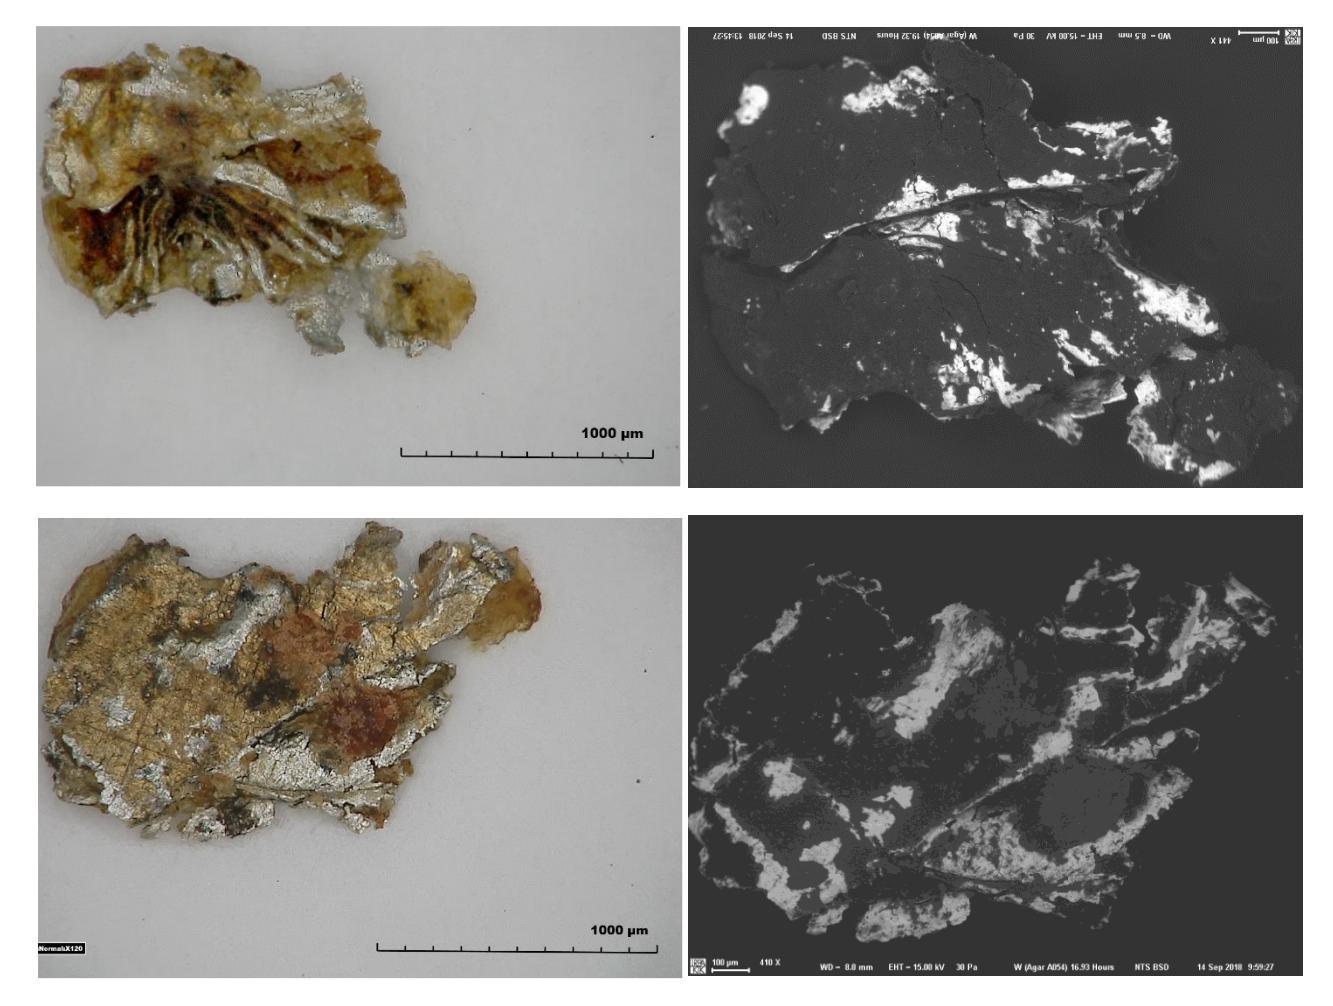
Figuur 10: opname met Hirox digitale microscoop van 'bovenzijde' en 'onderzijde' van een monsterfragmentje (links) en bijhorende SEM teruggestrooide elektronenbeelden (rechts).

SEM-EDX analyse van de zilvergrijze metaalfolie bevestigt dat het om **tin** gaat. Het in figuur 10 getoonde fragmentje werd voor de SEM-EDX analyse omgedraaid (bovenzijde en onderzijde werden achtereenvolgens geanalyseerd – zie figuur 10 rechter beelden). Het monster bevat geen goud(folie).

Ook de stratigrafie van de rest van het monster is onduidelijk (zie figuur 10).

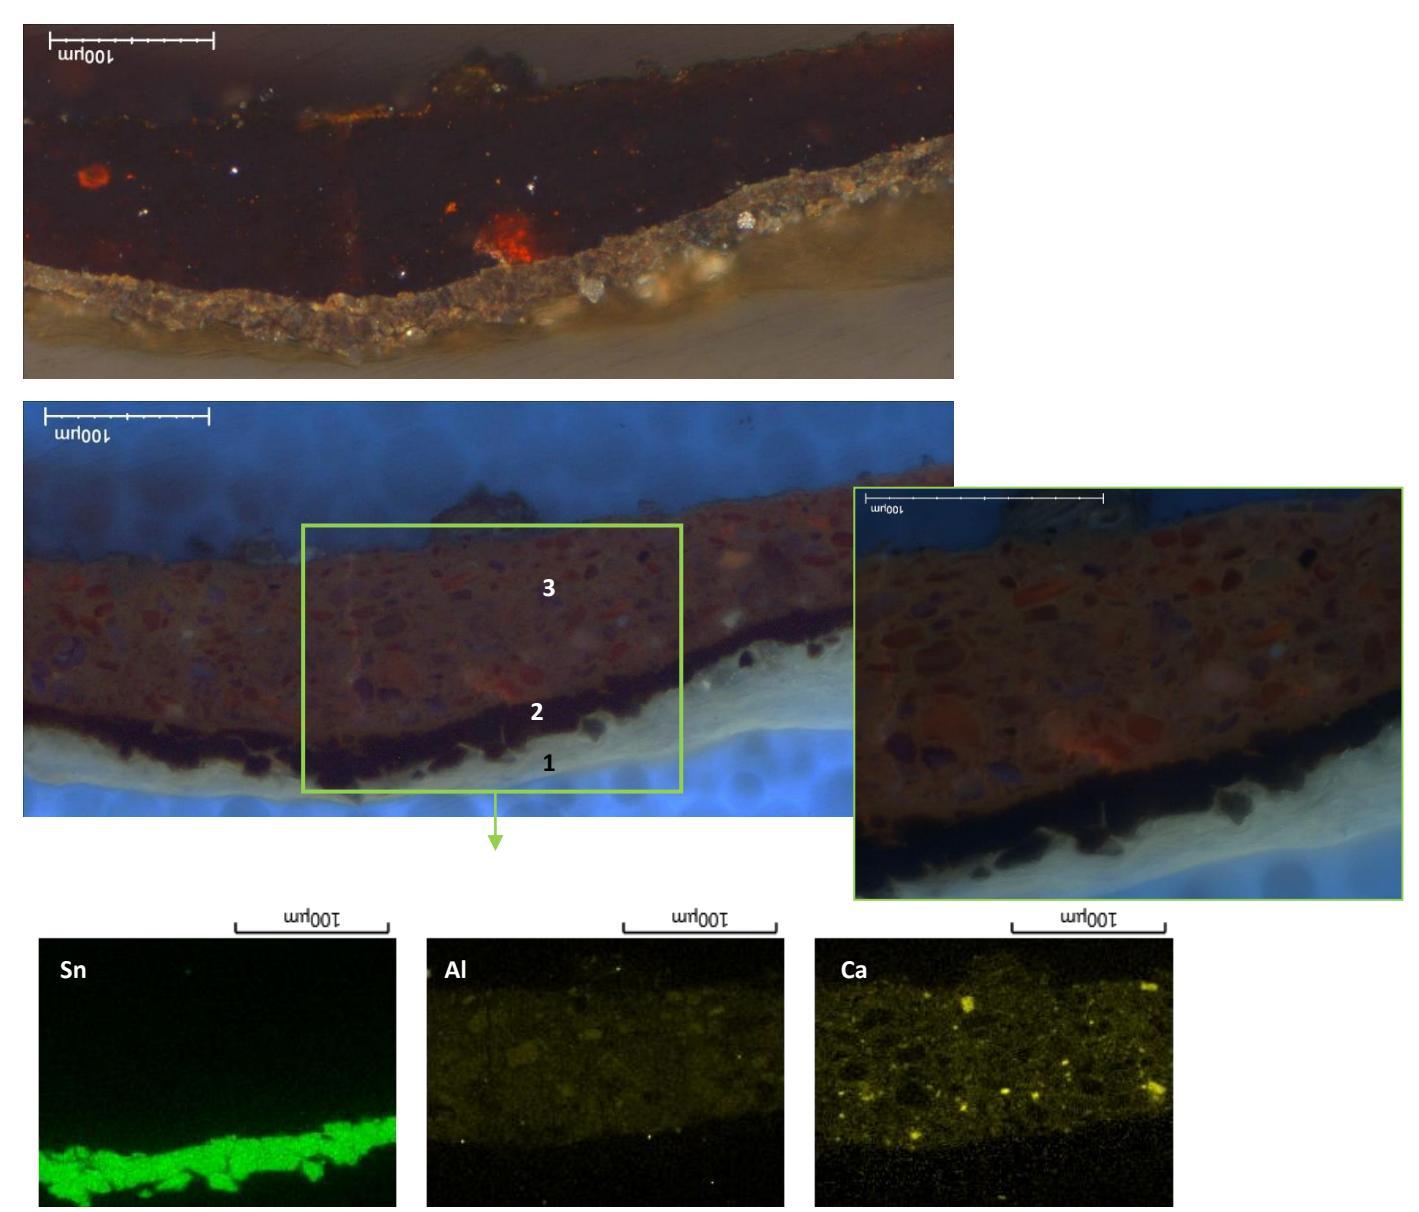
Figuur 11: Optisch microscoopbeeld van de dwarsdoorsnede van monster 4 onder normaal wit licht (boven) en onder UV licht (midden) en SEM-EDX mapping met de verdeling van tin (Sn), aluminium (Al) en calcium (Ca) voor een deel van de dwarsdoorsnede

Dit deel van de stratigrafie omvat 3 lagen: een organische laag (laag 1), de tinfolie (laag 2) en een bruinrode laag (laag 3).

De organische laag 1 kon niet verder worden geanalyseerd maar dient wellicht als de brokaatmassa te worden beschouwd.

Laag 3 bevat korrels die onder UV licht hetzij oranje hetzij paars fluoresceren. Deze laag is wellicht de rode glacislaag (zie ook monster 7).

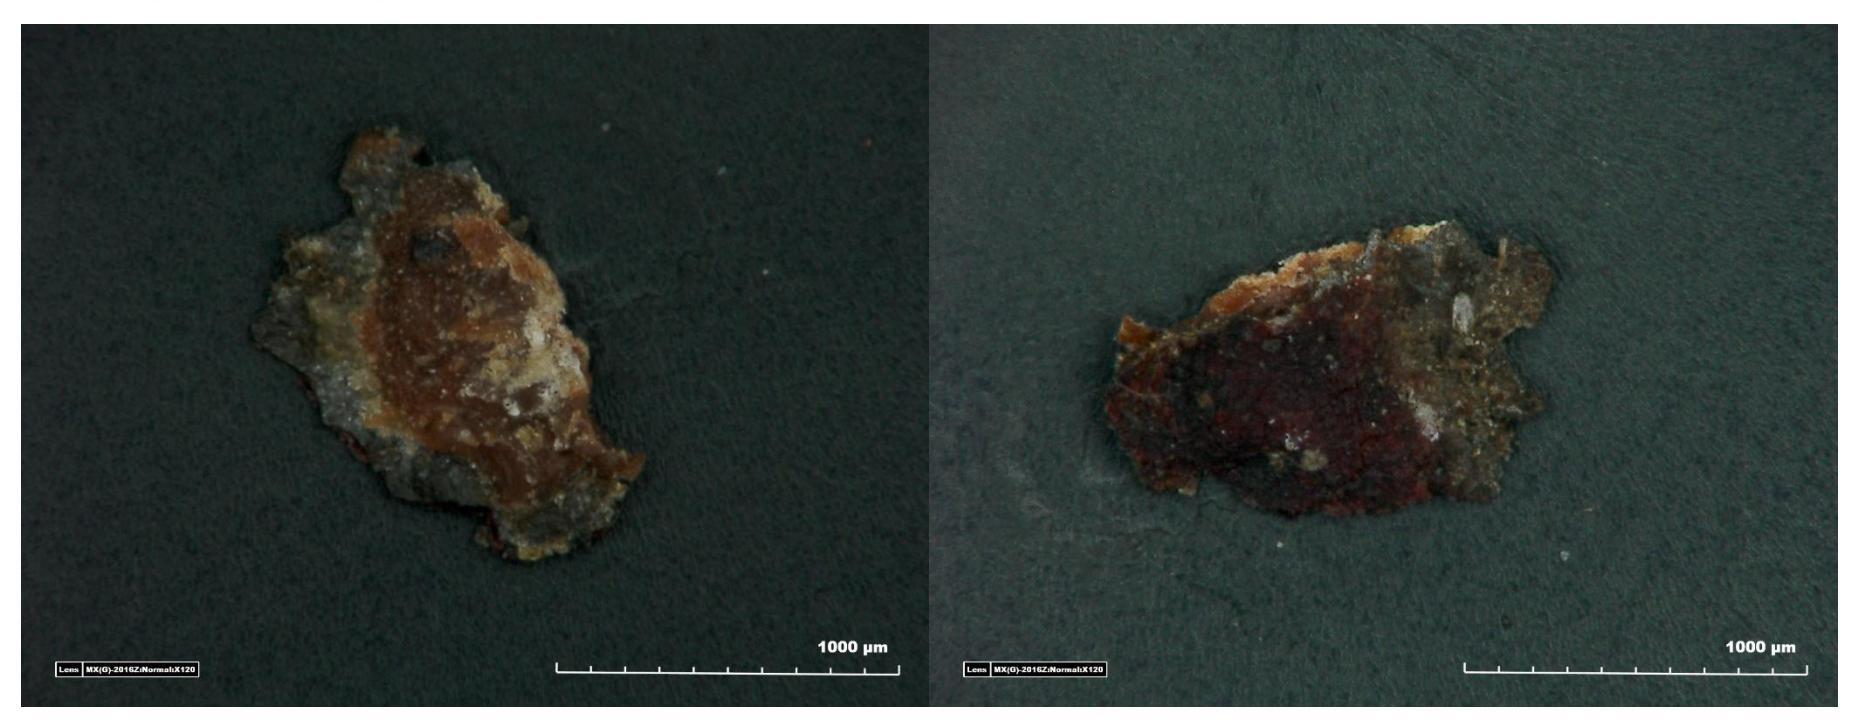
Figuur 12: opname met Hirox digitale microscoop van 'bovenzijde' en 'onderzijde' van het monsterfragmentje

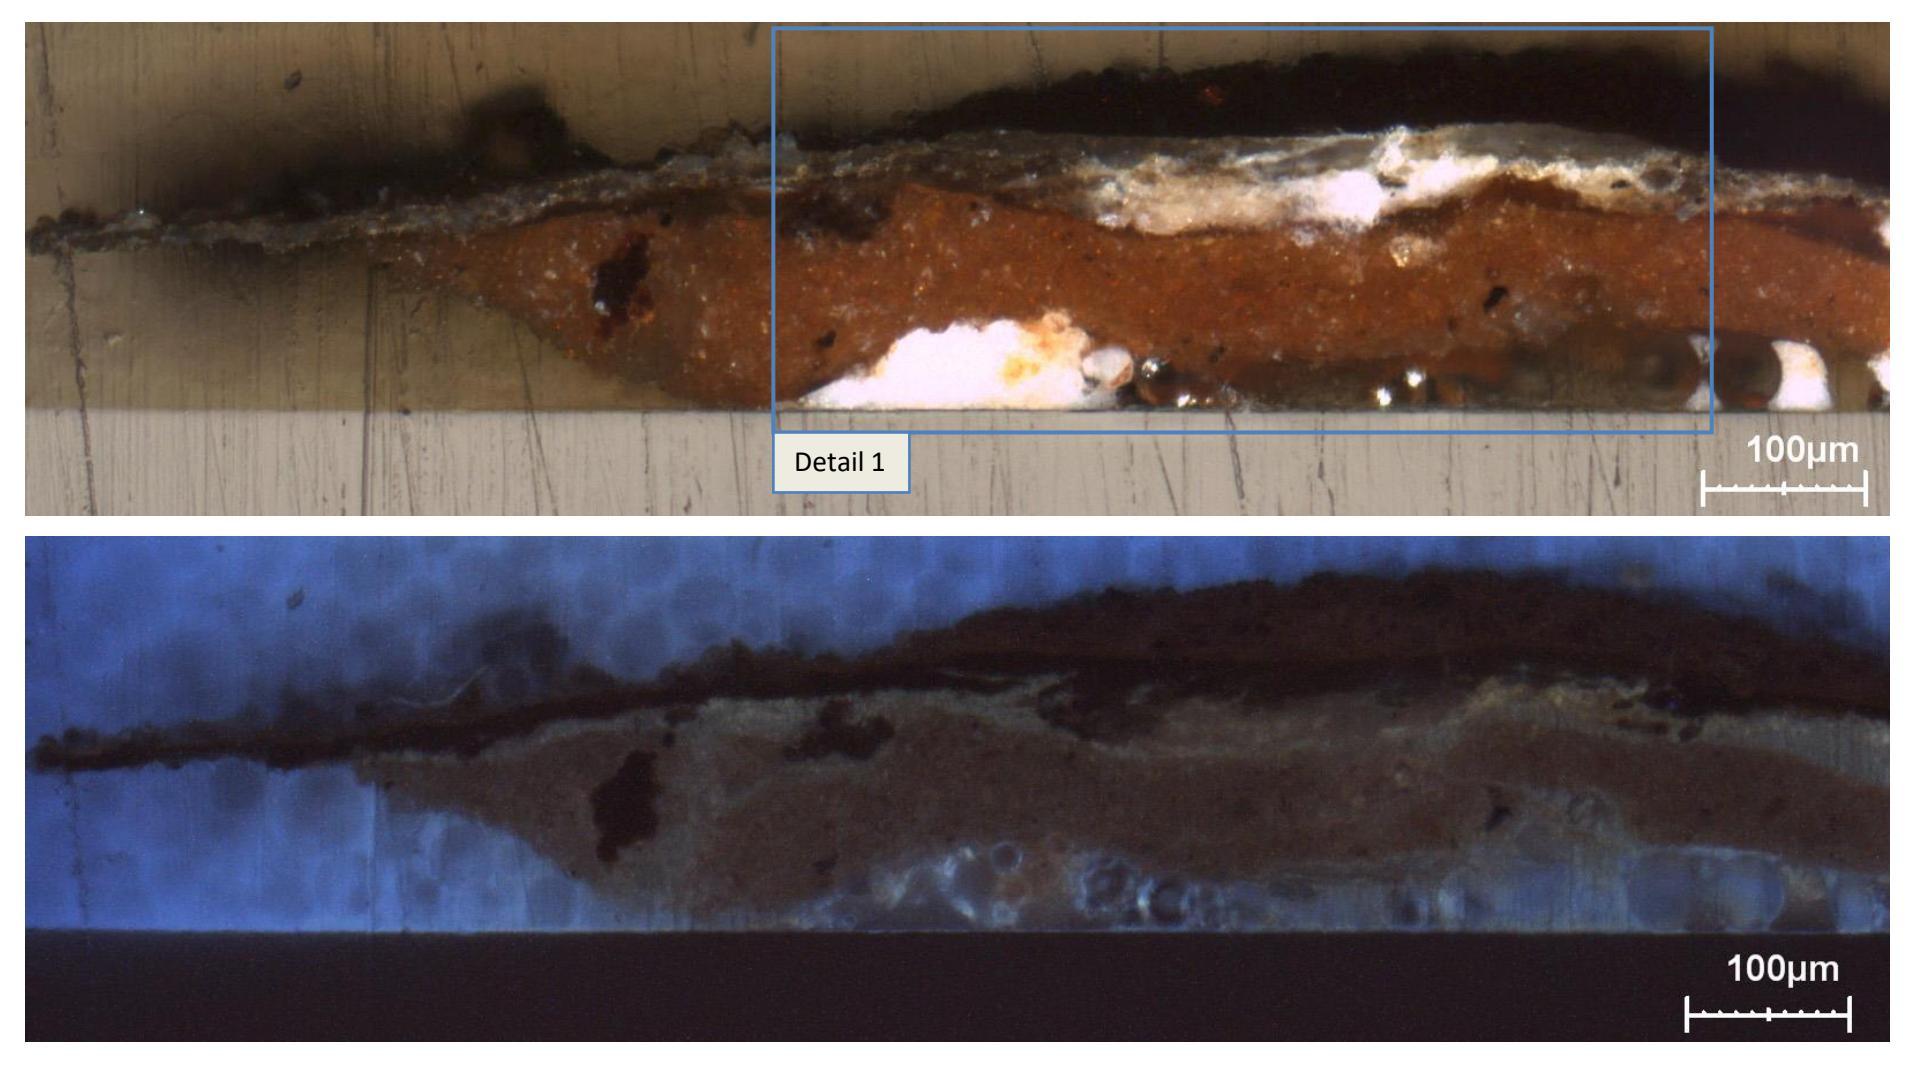
Figuur 13: Optisch microscoopbeeld van de dwarsdoorsnede van monster 5 onder normaal wit licht (boven) en onder UV licht (onder)

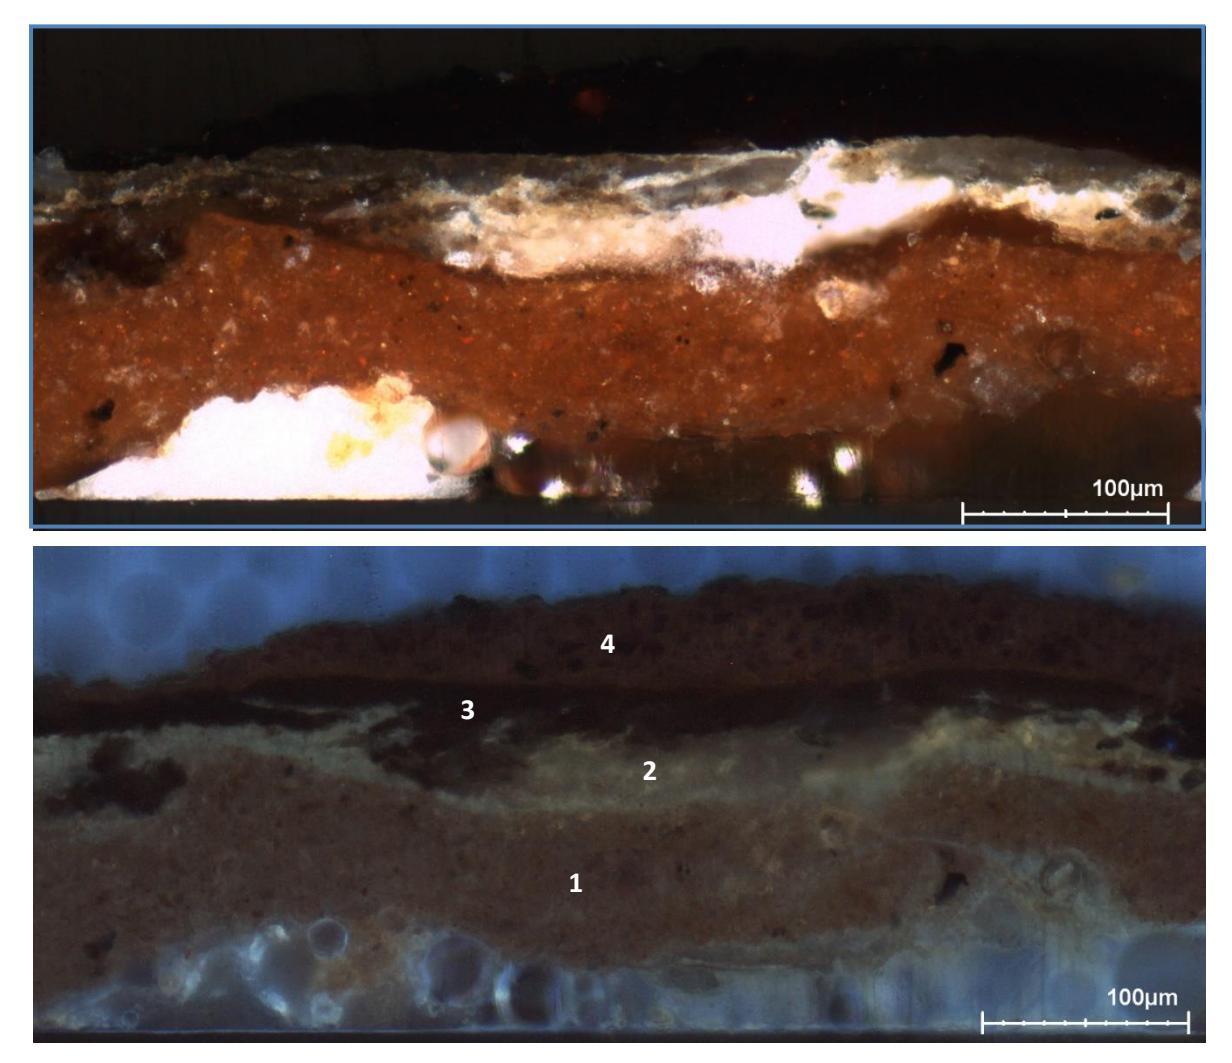
Figuur 14: Optisch microscoopbeeld van de dwarsdoorsnede van monster 5 onder normaal wit licht (boven) en onder UV licht (onder), detail 1

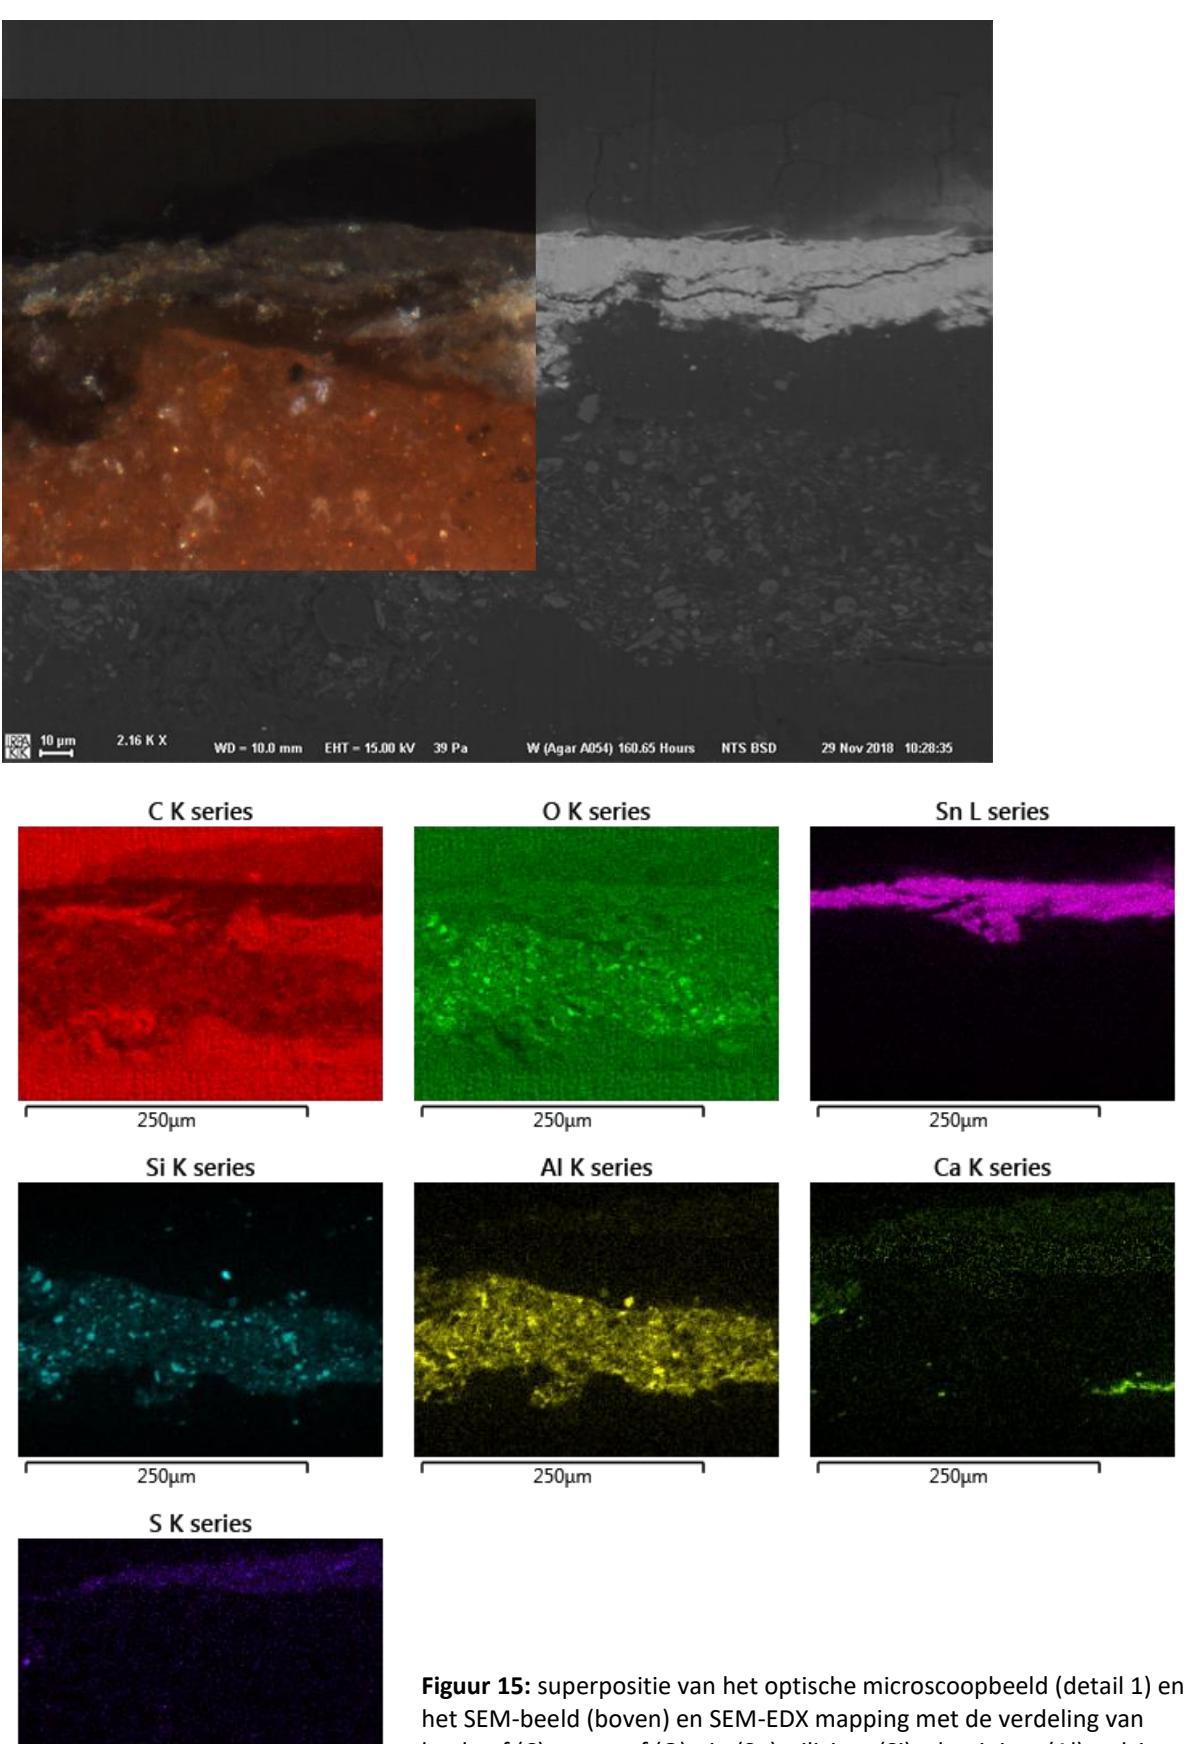
Figuur 15 toont een superpositie van het SEM teruggestrooid elektronenbeeld en het optisch microscoopbeeld, samen met de verdeling van koolstof, zuurstof, tin, silicium, aluminium, calcium en zwavel.

- Laag 1: bruinrode laag met hoofdzakelijk silicium, aluminium en ijzer: okerlaag
- Laag 2: hoofdzakelijk organisch: waslaag?
- Laag 3: tinfolie

Laag 4: met calcium, zwavel en aluminium: calciumcarbonaat/calciumsulfaat, aluin? Als drager voor organisch rood?, korrels die onder UV hetzij oranje hetzij paars fluoresceren

het SEM-beeld (boven) en SEM-EDX mapping met de verdeling van koolstof (C), zuurstof (O), tin (Sn), silicium (Si), aluminium (AI), calcium (Ca) en zwavel (S)
