<u>Case study:</u> Besloten Hofje/Enclosed Garden 4 : Enclosed Garden with the Virgin and Child with St Anne, Daniel in the Lions' Den and St Jerome

<u>Author(s) of the report</u>: Marina Van Bos, Ina Vanden Berghe, Maaike Vandorpe <u>Report date</u>: 23/11/2021

1. Niet-invasieve oppervlakte-analysen

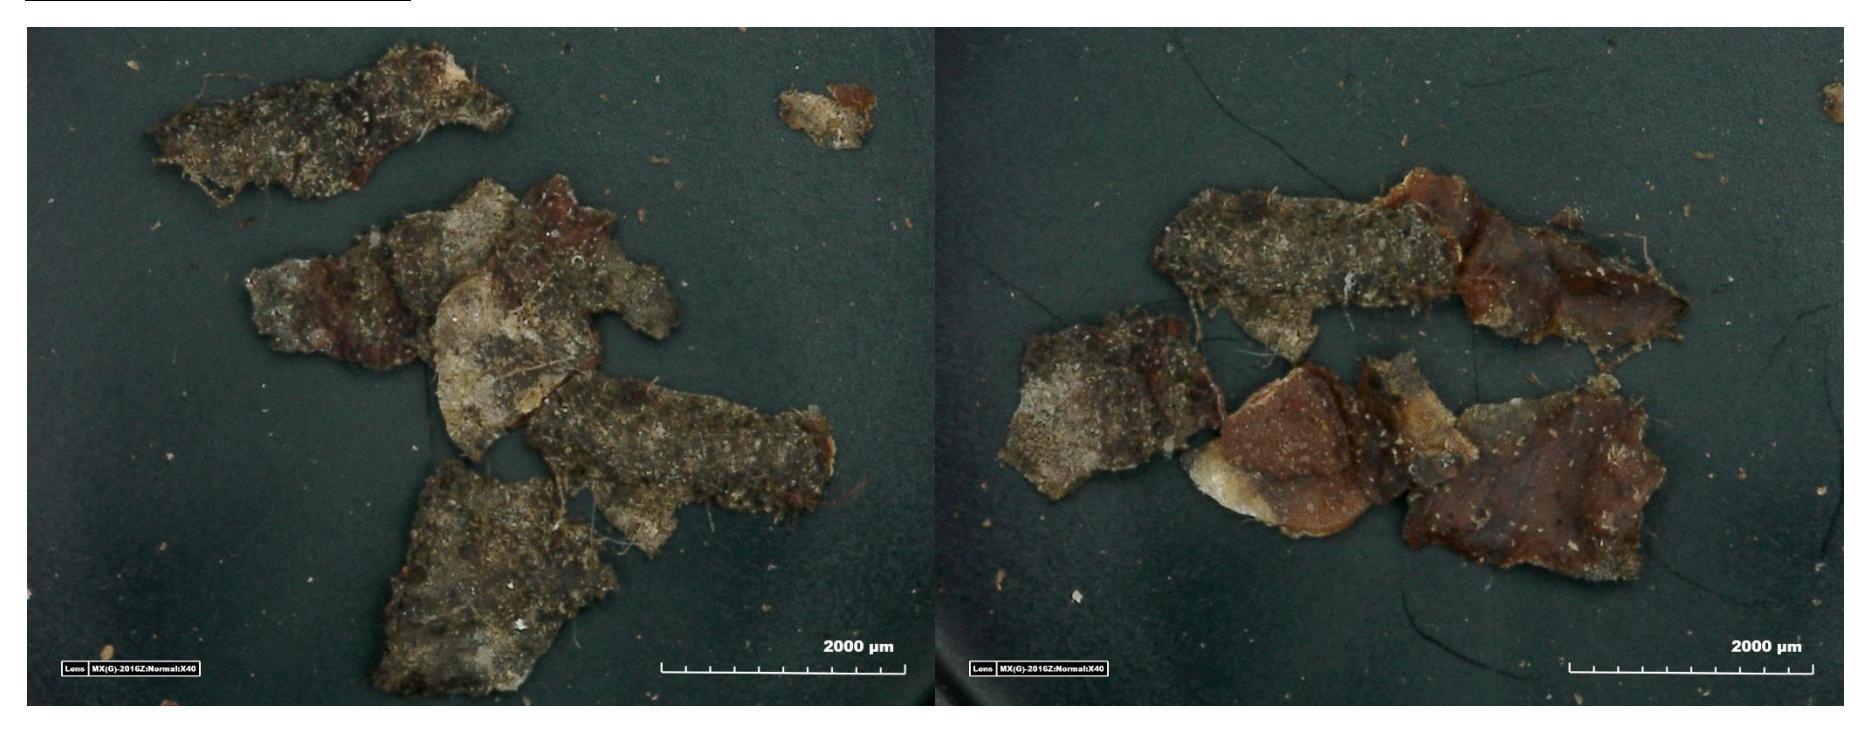
Figuur 16: opname met Hirox digitale microscoop van 'bovenzijde' en 'onderzijde' van het monsterfragmentje

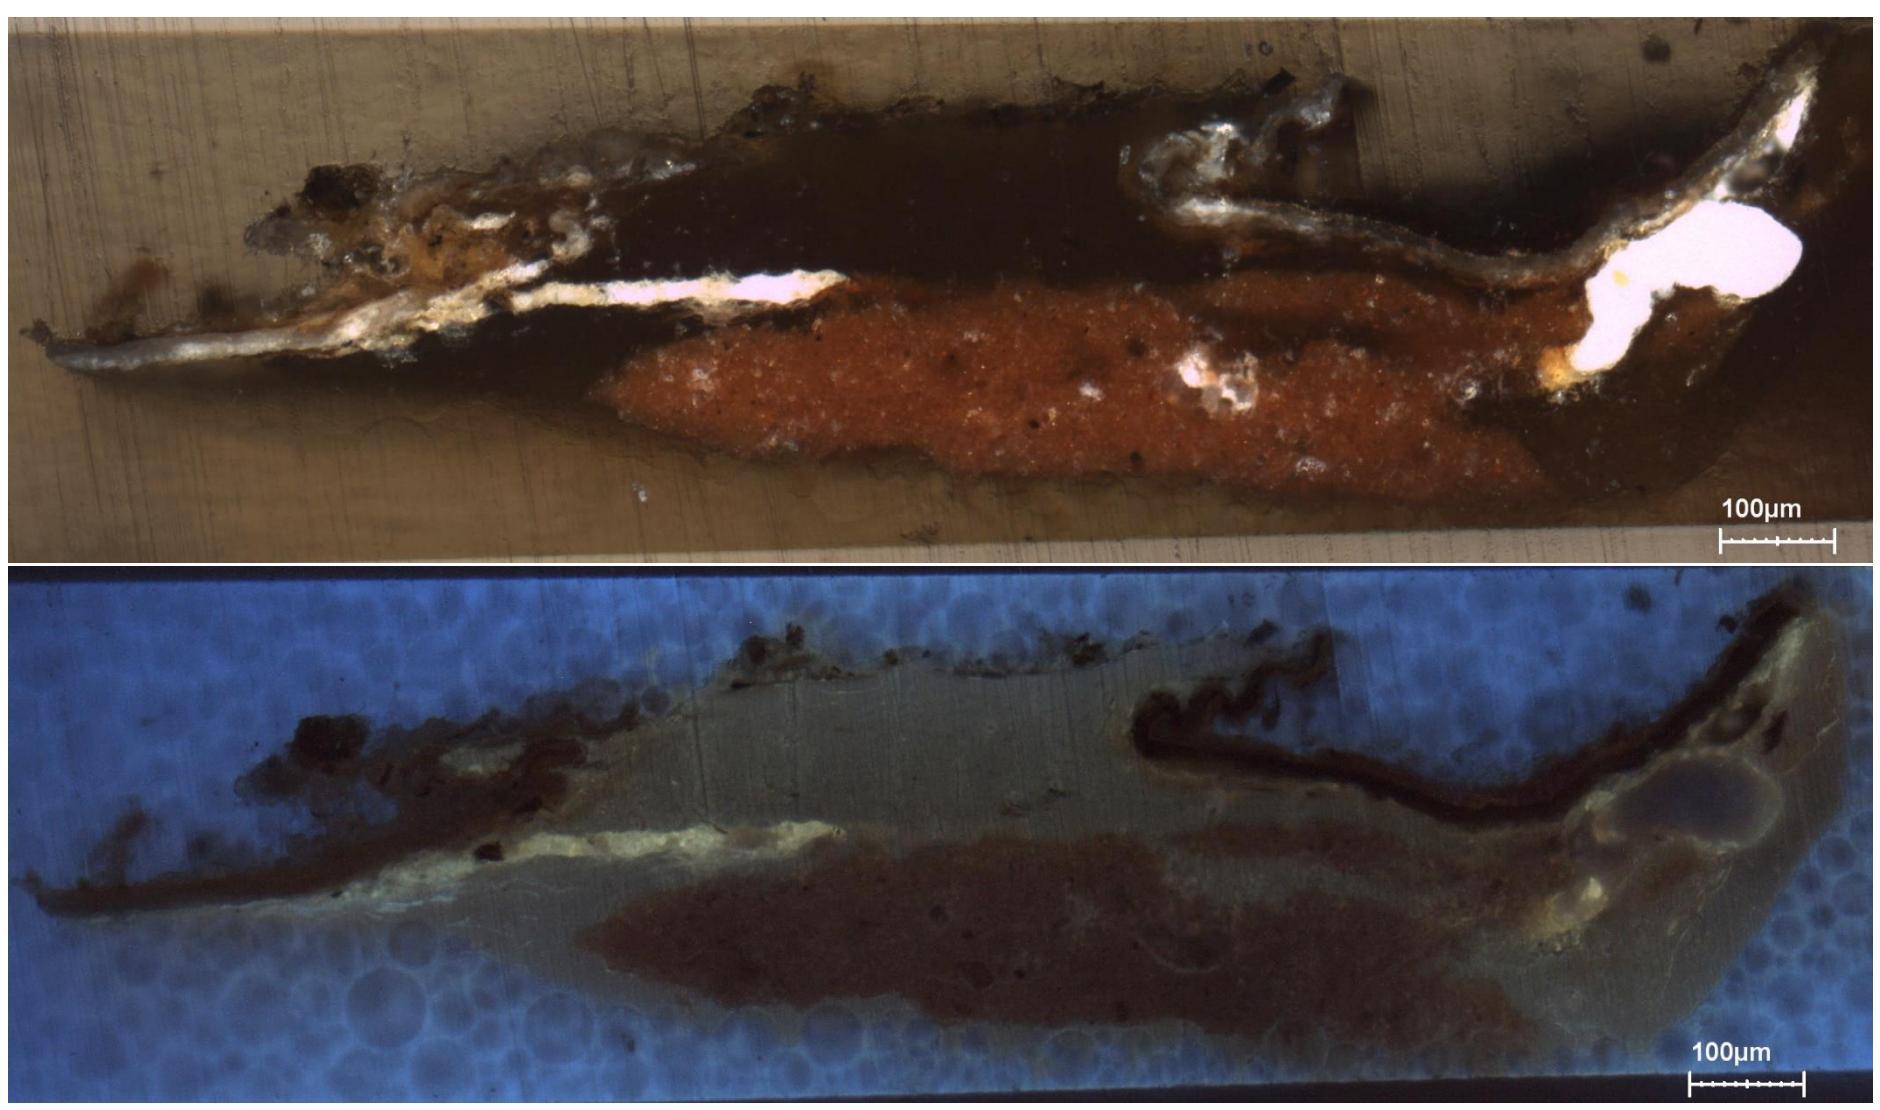
Figuur 17: Optisch microscoopbeeld van de dwarsdoorsnede van monster 6 onder normaal wit licht (boven) en onder UV licht (onder)

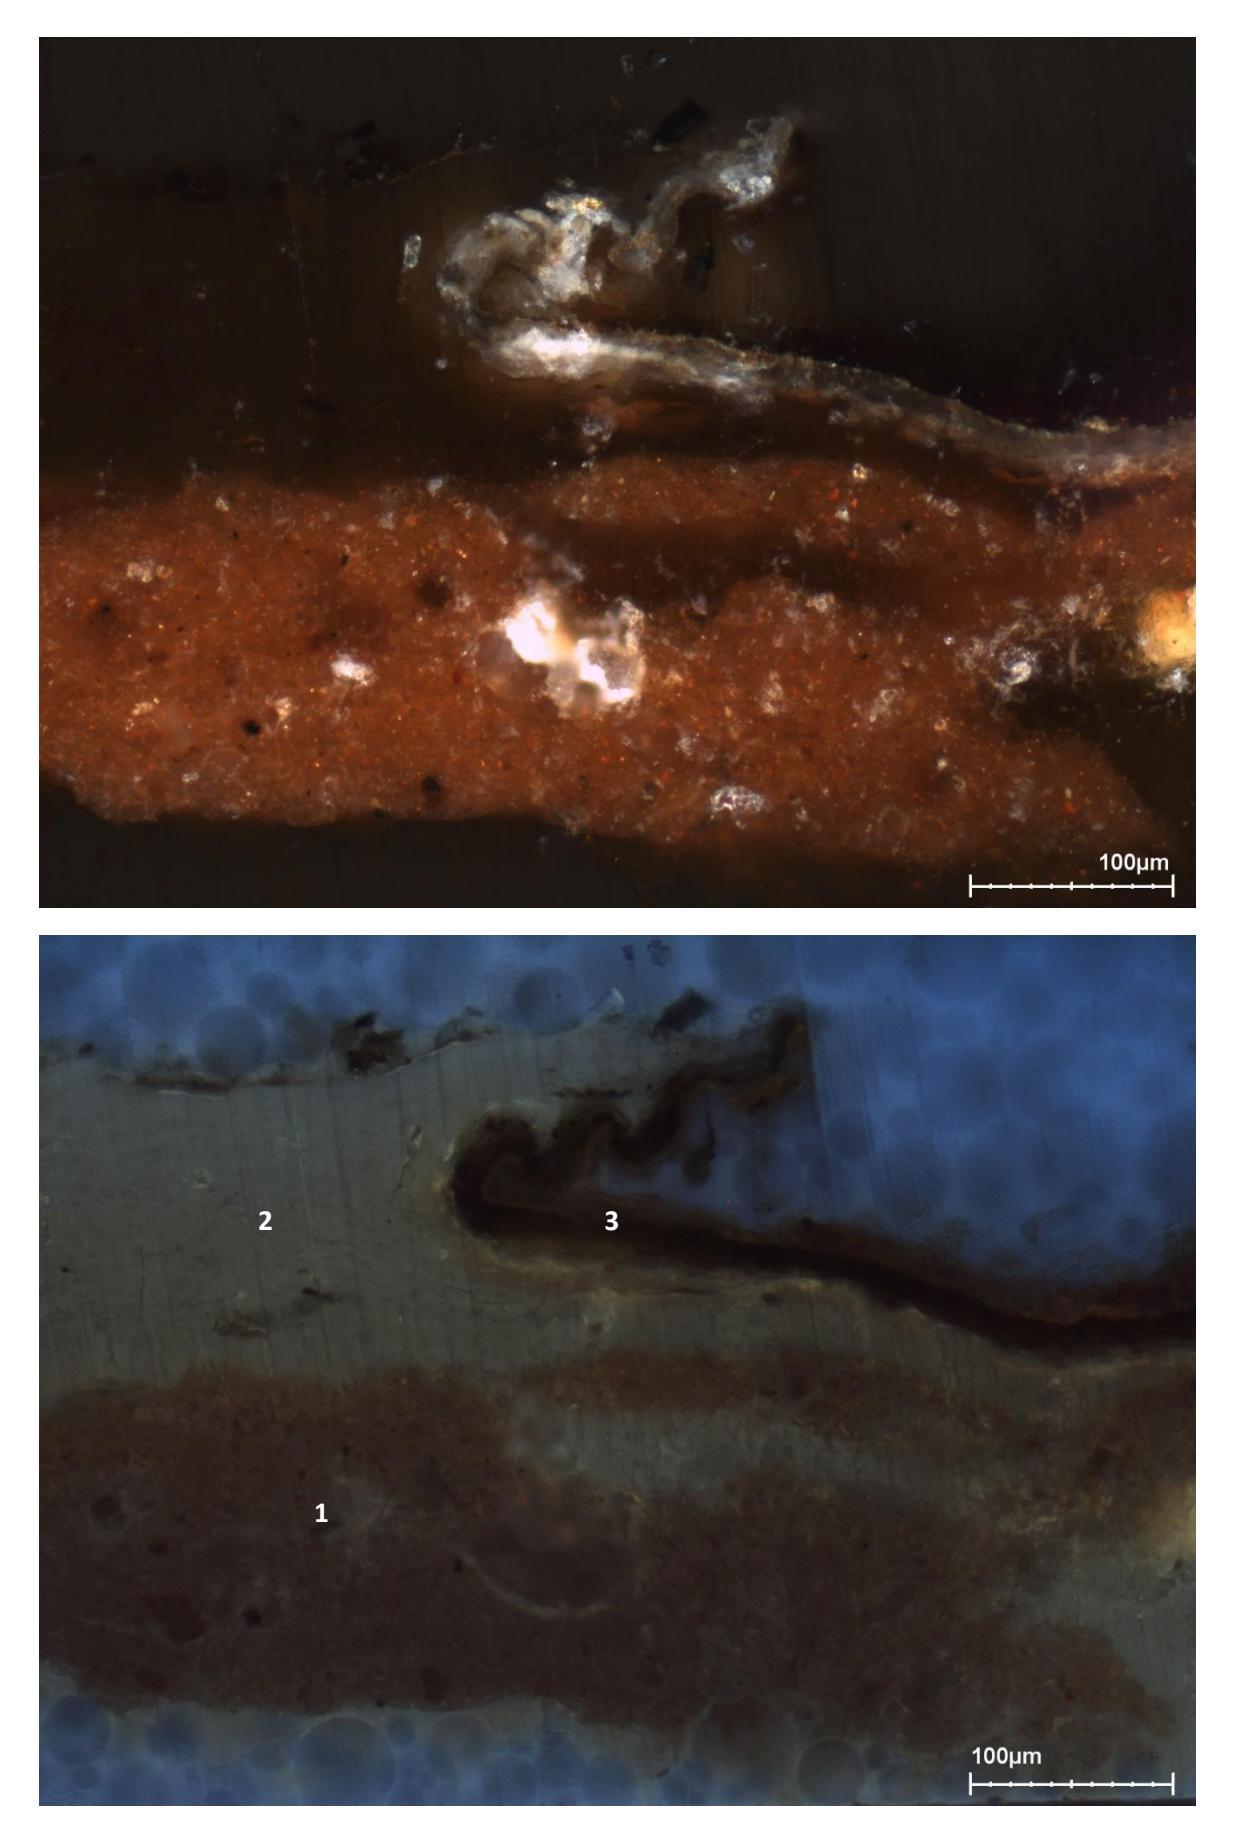
Figuur 18: Optisch microscoopbeeld van de dwarsdoorsnede van monster 6 onder normaal wit licht (boven) en onder UV licht (onder), detail 1

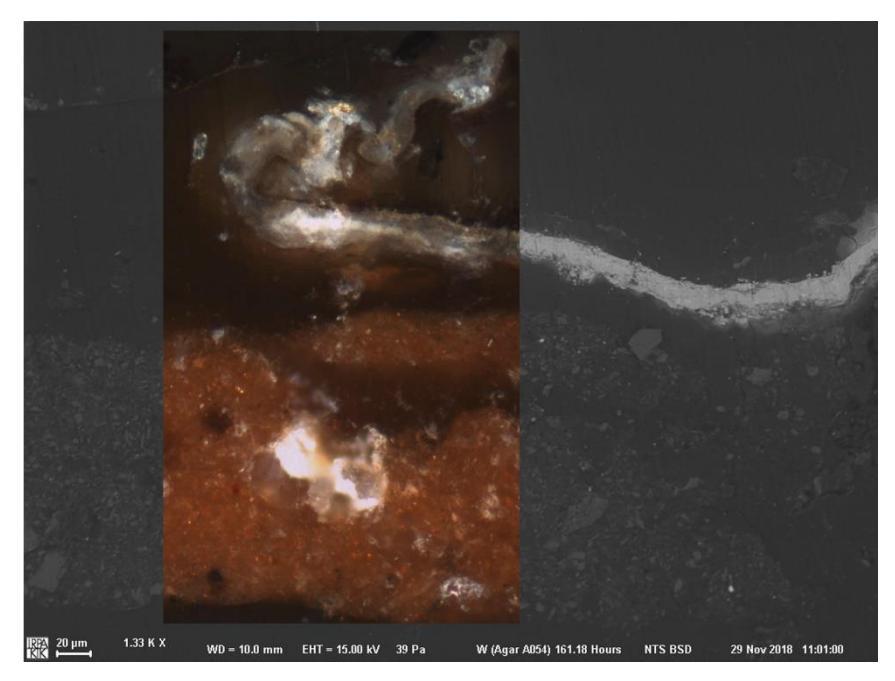
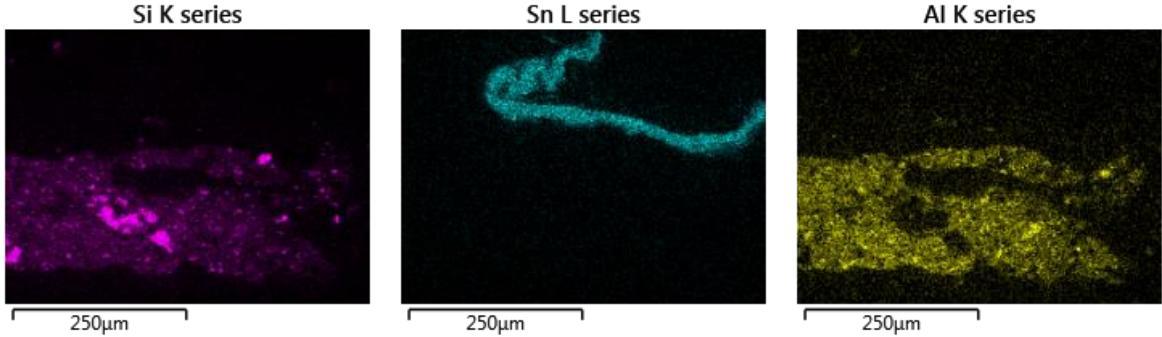
Figuur 19 toont een superpositie van het SEM teruggestrooid elektronenbeeld en het optisch microscoopbeeld, samen met de verdeling van tin, silicium en aluminium.

Figuur 19: superpositie van het optische microscoopbeeld (detail 1) en het SEM-beeld (boven) en SEM-EDX mapping met de verdeling van silicium (Si), tin (Sn) en aluminium (Al)

De stratigrafie vertoont 3 lagen :

Laag 1: bruinrode laag met hoofdzakelijk silicium, aluminium en ijzer: okerlaag

Laag 2: hoofdzakelijk organisch: waslaag?

Laag 3: tinfolie

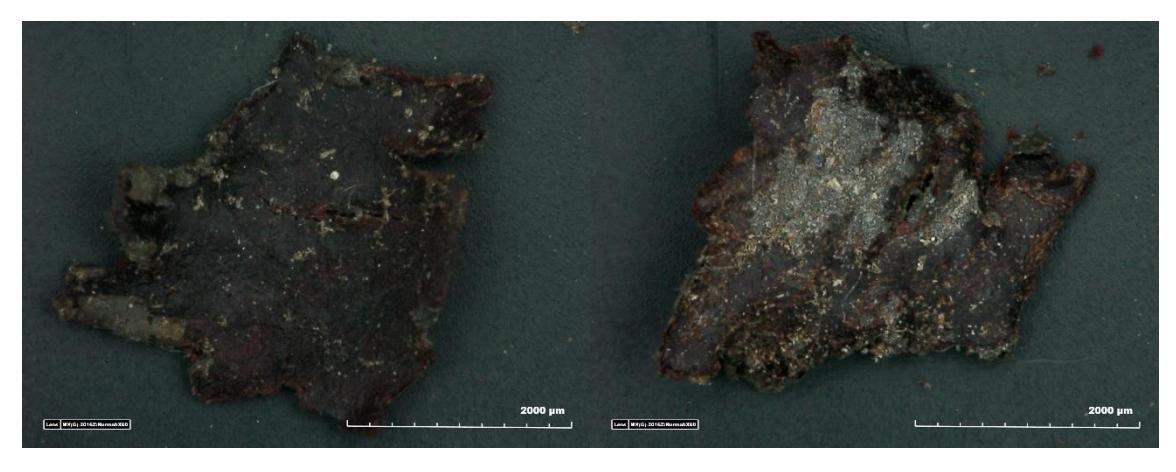
Figuur 20: opname met Hirox digitale microscoop van 'bovenzijde' en 'onderzijde' van het monsterfragmentje

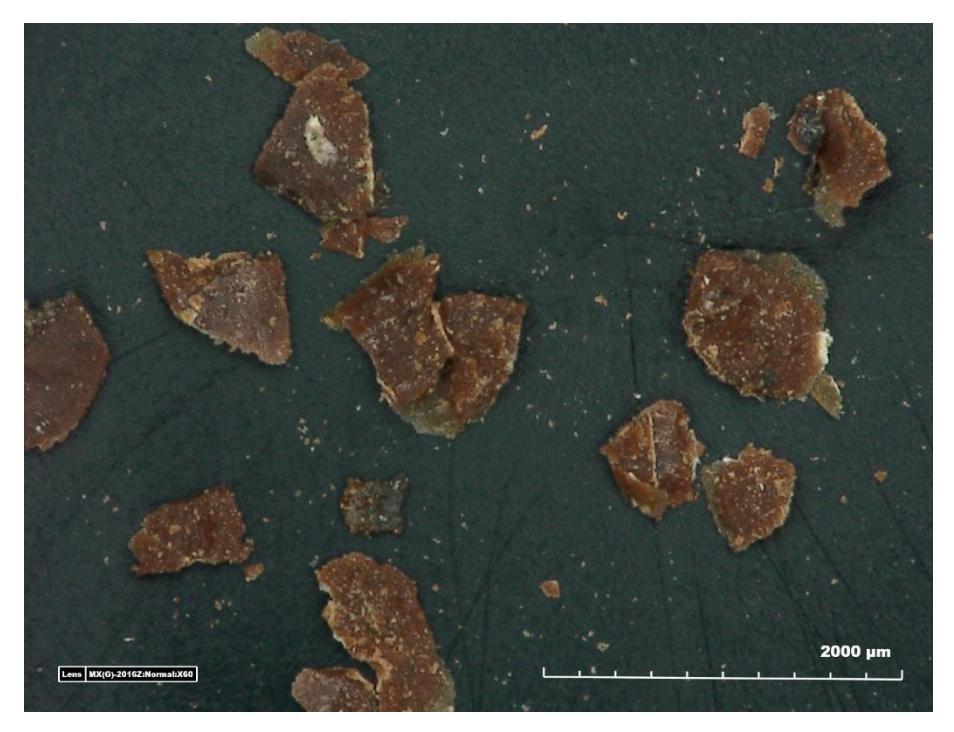
Figuur 21: opname met Hirox digitale microscoop van 'bovenzijde' en 'onderzijde' van het monsterfragmentje

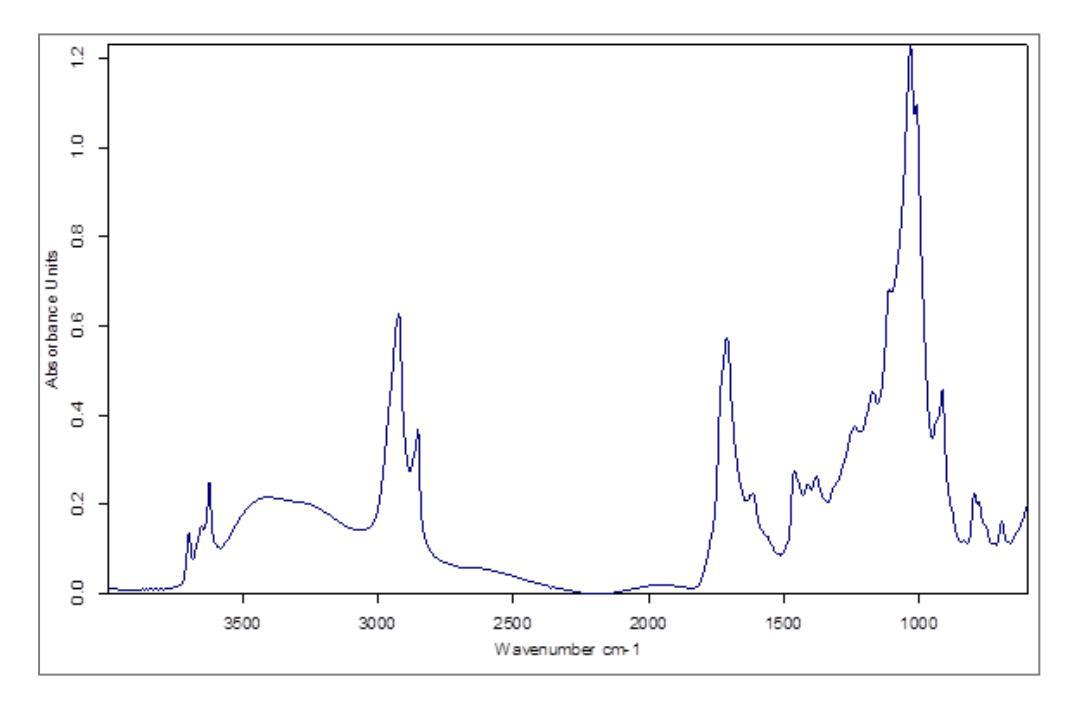
FT-IR analyse van dit monster toont de aanwezigheid van een organische esterverbinding aan (vermoedelijk olie-hars) naast een anorganische silicaat verbinding (vermoedelijk rode aarde) (zie figuur 22).

Figuur 22: FT-IR spectrum van monster 8

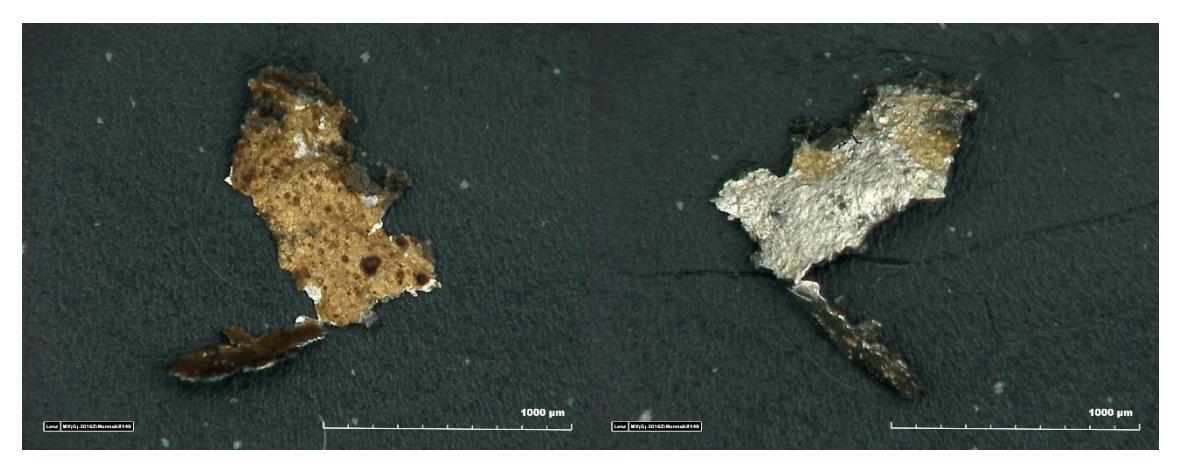
Figuur 23: opname met Hirox digitale microscoop van 'bovenzijde' en 'onderzijde' van het monsterfragmentje

Zoals uit figuur 23 duidelijk blijkt, heeft één zijde van de tinfolie een geel aspect. Om uit te maken of dit een vergulding is of dit een organische laag (glacis) is, wordt de zijde met het geel uitzicht geanalyseerd met behulp van SEM-EDX.

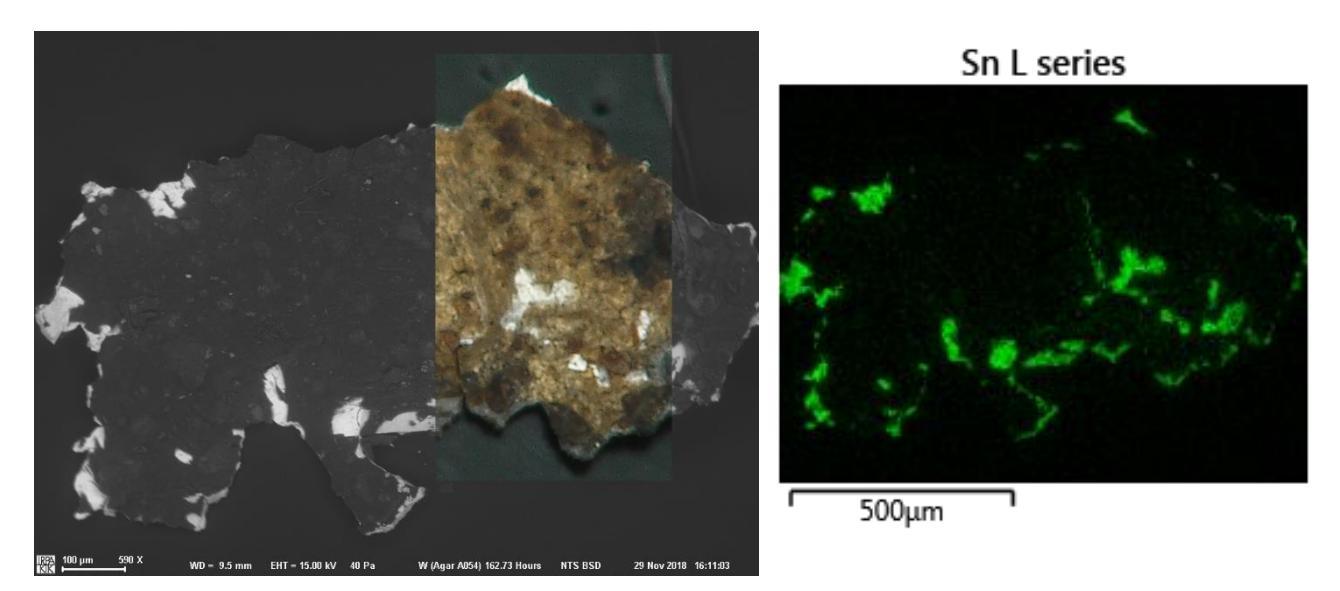
Figuur 24 toont een superpositie van het SEM teruggestrooid elektronenbeeld en het Hirox digitale microscoopbeeld, samen met de verdeling van tin.

Figuur 24: superpositie van het Hirox digitale microscoopbeeld en het SEM-beeld (links) en SEM-EDX mapping met de verdeling van tin (Sn) (rechts).

Uit figuur 24 blijkt duidelijk dat op de plaatsen waar 'wit' metaal zichtbaar is, het SEM-signaal voor tin eveneens hoog is. Op de plaatsen waar het wit metaal bedekt is met de gele 'laag' (goud of glacis), is het signaal voor tin gering.

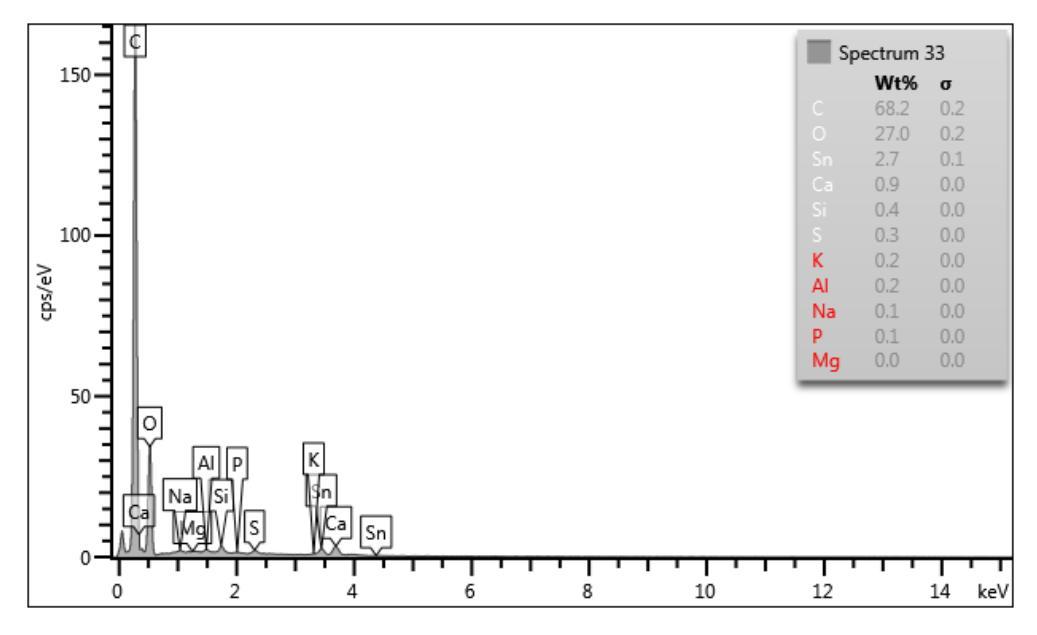
Figuur 25: SEM-EDX spectrum geregistreerd in de gele 'zone' van monster 5

De gele laag bevat hoofdzakelijk koolstof (C) en zuurstof (O); er is geen goud (Au) aanwezig.

De gele laag bovenop de tinfolie is dus geen vergulding (geen goud) maar moet dus beschouwd worden als een organische (glacis) laag.

Analyse van de gele 'laag' resulteert in volgend SEM-EDX spectrum (figuur 25).

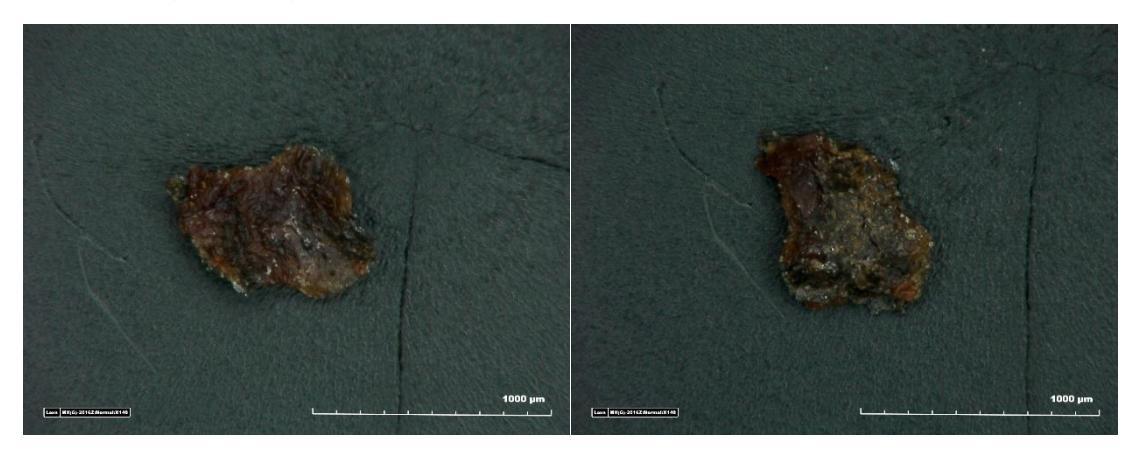
Figuur 26: opname met Hirox digitale microscoop van 'bovenzijde' en 'onderzijde' van het monsterfragmentje
